### 6.2.7 Sammenfattende beskrivelse ved Dejret Vandværk

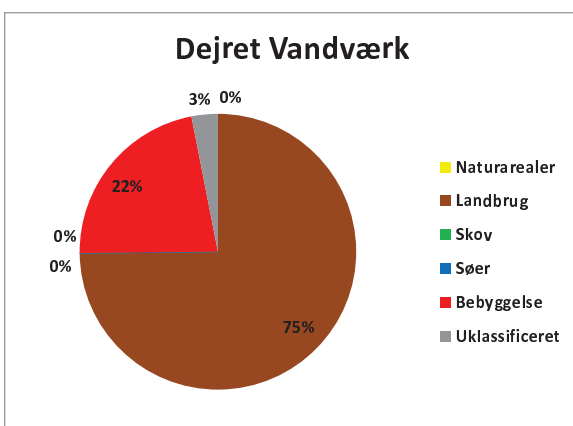
Arealanvendelsen inden for indvindingsoplandet omfatter uklassificeret areal (3 %), landbrug (75 %) og bebyggelse (22 %), se figur 6-20.

Figur 6-20 Arealanvendelsen i indvindingsoplandet til Dejret Vandværk.
